Gutachten zur Versickerungsleistung des Pflastersystems Tegula-Drain

Auftraggeber:
Albrecht Braun GmbH
Hauptstraße 5-7
73340 Amstetten

Rev. 0 / 17.12.2007 / Gutachten Tegula-Drain 2007.doc

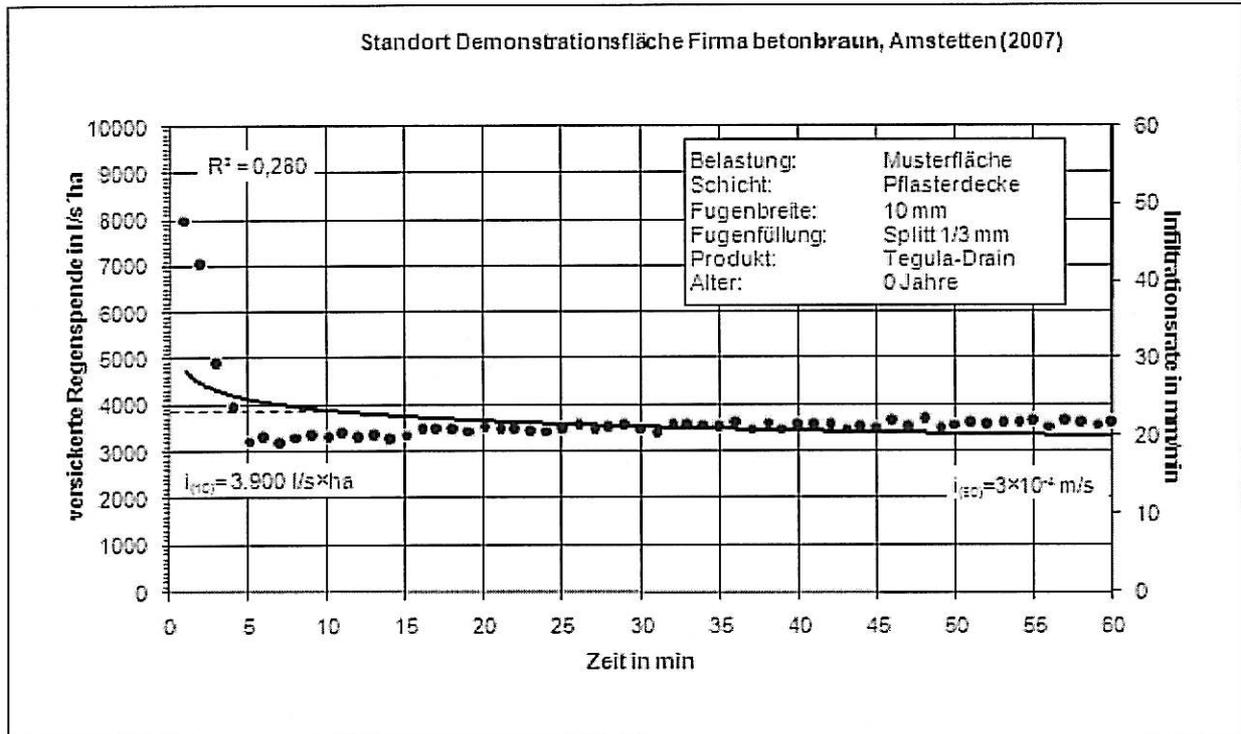
Darstellung 1: Infiltrationsgang auf der Untersuchungsfläche.

Für die Untersuchungsfläche mit Tegula-Drain ist folgendes Ergebnis ermittelt worden: Bei der neu verlegten, mit Splitt 1/3 mm verfugten Musterfläche wird eine versickerbare Regenspende $r_{(10)}$ von 3.900 l/(s×ha) ermittelt (Darstellung 1). Die Wasserdurchlässigkeit entspricht nach einer Stunde Beregnung einem k_f -Wert von etwa 3×10^{-4} m/s.

Die Ganglinien der Infiltration, werden als Regressionskurven der gemittelten Infiltrationswerte in [mm/min] und als aufnehmbare Regenspende in [l/(s×ha)] dargestellt. Sie zeigen in ihrem charakteristischen Verlauf einen hohen Anfangswert, der mit zunehmender Sättigung nach 10 bis 30 Minuten abfällt und sich schließlich asymptotisch einem konstanten Endwert nähert. Der Endwert $i_{(60)}$ nach 60 Minuten Messung entspricht der Versickerungsintensität im wassergesättigten Zustand und kann daher als Durchlässigkeitsbeiwert $k_{f,u}$ in [m/s] interpretiert werden. Dieser muß dann aber bei Bedarf für weitere Betrachtungen hinsichtlich des eigentlichen Bemessungswertes k_f gemäß DWA-Merkblatt A 138 mit dem Korrekturfaktor 2 multipliziert werden. Der Wert der Infiltrationsrate $i_{(10)}$ nach 10-minütiger Beregnung wird analog als potentiell aufnehmbare Regenspende $r_{(10)}$ in [l/(s×ha)] ausgelegt.

Die Untersuchungsergebnisse der Einzelflächen werden statistisch verrechnet und die gemittelten Werte anhand der Ganglinie der Infiltration bei einer einstündigen Beregnung und den Kennwerten $i_{(10)}$ und $i_{(60)}$ interpretiert. Der Wert $i_{(10)}$ wird hierbei als versickerbare Regenmenge mit der Regenspende $r_{(10)}$ gleichgesetzt und der Wert $i_{(60)}$ dem Durchlässigkeitsbeiwert k_f der Gesamtfläche zugeordnet.

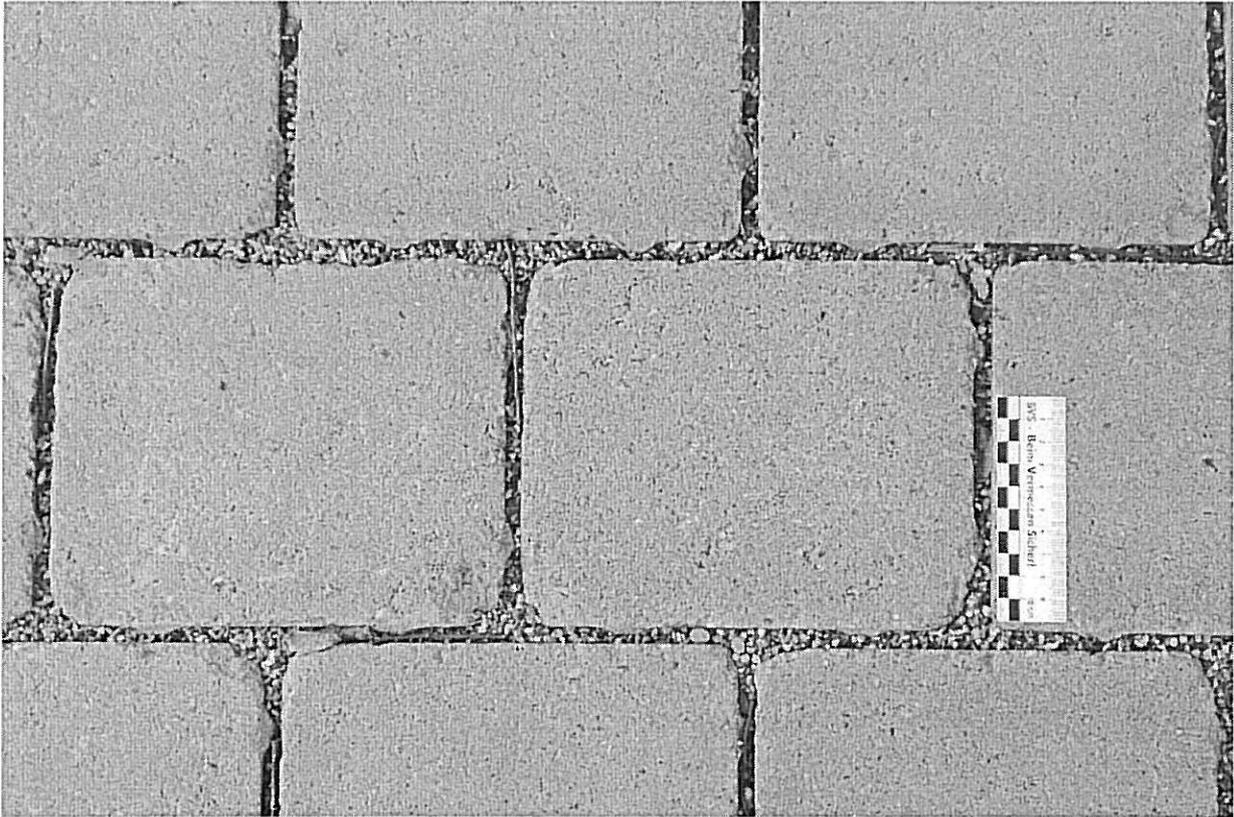
Bild 1: Pflastersystem Tegula-Drain

Das Pflastersystem Tegula-Drain besteht aus gefügedichten Verbundpflastersteinen im Rastermaß L 208 × B 173 mm bei einer Höhe von 100 mm. In der Fläche verlegt weisen die untersuchten Pflastersteinen aufgrund der aufgeweiteten Fugen eine Versickerungsfähigkeit für Niederschläge auf (Bild 1). Die angeformten Abstandshalter erlauben eine dauerhaft ausgebildete Fuge von 10 mm. Es ergibt sich insgesamt eine durchlässige Sickerfläche von etwa 10,3 %.

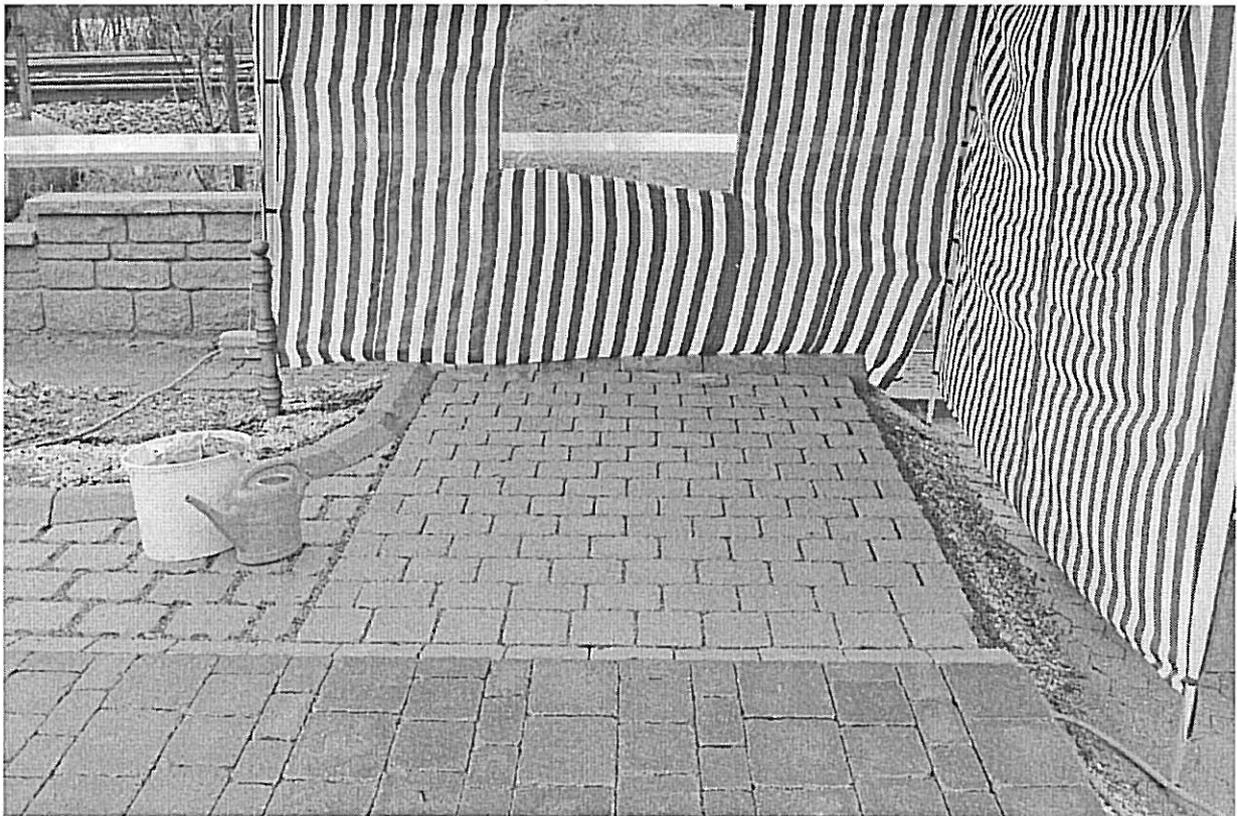
Bild 2: Untersuchungsfläche

Als Untersuchungsstandort steht für die Messungen eine neu hergestellte Musterfläche auf dem Werksgelände der Firma betonbraun - Albrecht Braun GmbH in 73340 Amstetten zur Verfügung (Bild 2). Hier wurde der genannte Pflasterbelag auf 3 cm Bettung aus Brechsand-Splitt 0/5 mm und einer geeigneten Tragschicht eingebaut. Die Fugen sind mit Splitt 1/3 mm verfüllt.

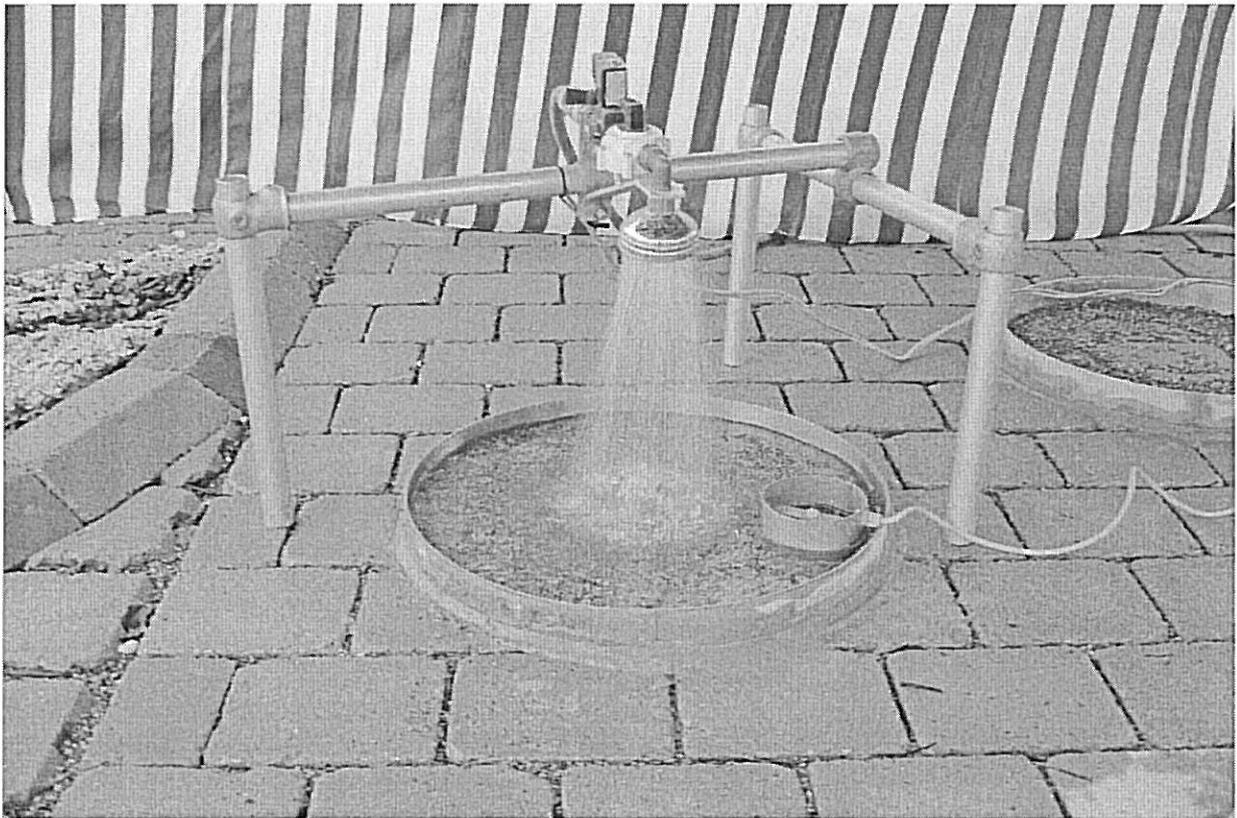
Bild 3: Untersuchungsgerät

Die Versickerungsfähigkeit wird vor Ort durch die Bestimmung der Infiltrationsrate gemessen. Um dies realitätsnah an ungestörten Standorten unter Einbezug der örtlichen Gegebenheiten wie Alterung und Belastung durchführen zu können, werden – je nach Durchflußmenge – speziell für diesen Einsatz konstruierte Infiltrationsgeräte eingesetzt (Bild 3). Es wird eine abgedichtete Untersuchungsfläche von ca. 0,25 m² gleichmäßig mit einem Modellregen konstanter Intensität beregnet. Die Intensität der Beregnung ist so gewählt, daß gerade kein Oberflächenabfluß entsteht, um einen in der Natur nicht auftretenden vertikalen Wasserdruck zu vermeiden. Dies wird dadurch erreicht, daß der Zulauf über einen Näherungssensor oder einen Schwimmschalter in der Untersuchungsfläche auf einen Aufstau von wenigen Millimetern begrenzt wird. Eine laterale

Bewegung des infiltrierten Wassers wird durch die zusätzliche Beregnung außerhalb der Untersuchungsfläche verhindert (Prinzip des Doppelringinfiltrimeters). Die Versickerungsintensität wird über die Änderung des Zuflusses am Zulauf mittels eines Durchflußmessers registriert. Die Infiltrationsrate als versickerte Menge pro Zeit ergibt sich aus der Regelung des Zuflusses in Abhängigkeit zur Veränderung der Wasserfilmdicke auf der Untersuchungsfläche.
